# ANALISA KERUSAKAN BANTALAN BOLA (BALL BEARING) JENIS DEEP GROOVE PADA LORI PABRIK KELAPA SAWIT DAN CARA PENANGGULANGANNYA

Arif Rahman Saleh

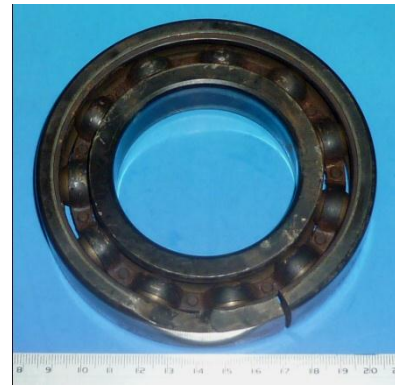
Gambar 2. Bantalan yang mengalami kerusakan

Setelah dilakukan investigasi terhadap bantalan mengalami kerusakan maka didapat hasil penyebab dari kerusakan bantalan sebagai berikut:

(1) Pemakaian bantalan ini telah berlangsung selama 250 jam operasi (1 bulan dengan pemakaian normal 8 jam dalam satu hari produksi) lamanya dan selama beroperasi tidak pernah dilakukan pembongkaran kembali. (2) Perilaku pembebanan yang terjadi pada bantalan adalah beban radial dengan arah beban mengikuti perputaran dari bantalan. Cincin bagian dalam diam dan cincin bagian luar berputar, pola pembebanan ini dapat dilihat dari lebar jalur yang merata pada permukaan cincin bagian dalam, tetapi dikarenakan toleransi yang tidak sesuai antara kedudukan cincin luar dengan tempat pemasangannya pada roda maka menyebabkan pola pada bagian dalam cincin bagian luar merata dan tidak meruncing pada bagian ujungnya. (3) Pelumas yang digunakan untuk bantalan adalah Grease jenis No melt merk Trane, jika dilihat dari spesifikasi pelumasnya jenis ini tidak akan mengalami perubahan (mencair) pada suhu operasi di dalam ruang sterilizer sebesar 140° C tetapi dalam pengoperasiannya pelumas ini meleleh, dan jadwal pelumasannya adalah setiap 7 (tujuh) hari operasi atau 56 jam lori beroperasi. (4) Adanya kontaminasi pasir/kotoran dari jalur Lori pada pelumas bantalan sehingga

menyebabkan menurunnya kemampuan pelumasan bantalan. Dimana hal ini dibuktikan dengan pemeriksaan secara langsung dari pelumas bantalan yang terkontaminasi oleh zat asam dan kotoran, serta pelumasan yang tidak memadai pada bantalan dan hal ini dibuktikan dengan warna jalur pada cincin bagian luar dan dalam yang terlihat seperti cermin. Selanjutnya juga terlihat adanya tanda adanya lekukan-lekukan yang disebabkan oleh tumbukan pada permukaan kontak, kemudian adanya kontaminasi dari pasir yang bersifat abrasif menyebabkan permukaan bantalan menjadi kasar dan meningkatkan terjadinya gesekan. (5) Pemasangan bantalan pada poros tidak menggunakan alat yang standard yaitu menggunakan sebuah pipa yang memiliki diameter yang sama dengan cincin bantalan kemudian dipukul menggunakan palu, perlakuan ini menyebabkan timbulnya lekukan atau goresan pada tepi cincin luar dan pada saat bantalan beroperasi dan bantalan menerima beban secara terus menerus lekukan dan goresan ini menyebabkan terjadinya konsentrasi tegangan sehingga bagian ini mengalami lelah, hal ini ditandai dengan adanya patah fatigue pada sisi cincin luar, kemudian permukaan yang mengalami lelah terkelupas sehingga menimbulkan crack (retak) yang menjalar yang memotong cincin bagian luar. Toleransi yang terlalu besar saat pemasangan antara poros dan bantalan sehingga menyebabkan cincin bagian dalam ikut berputar dan menyebabkan terjadi keausan pada poros dan menyebabkan terjadinya ketidaksetimbangan.

Beberapa penyebab kerusakan diatas menyebabkan pembebanan menjadi terkonsentrasi sehingga material bantalan menjadi lelah kemudian terjadi pengelupasan pada bagian tepi cincin bagian luar selanjutnya terjadi patahan yang melintang sehingga menyebabkan bantalan mengalami kerusakan.

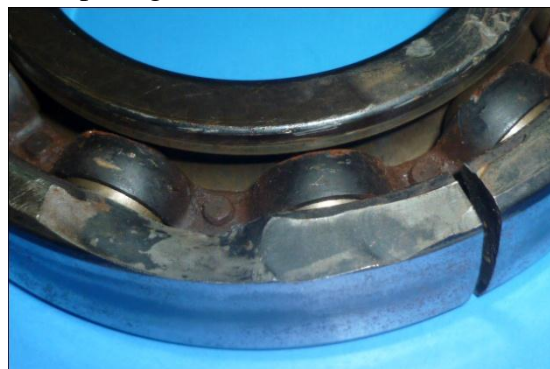
Gambar 3. Permukaan bantalan yang mengalami patah

Gambar diatas menunjukkan bantalan pada bagian landasan bola luar yang didahului dengan adanya landasan luar mengalami rompal dengan bentuk permukaan patah fatik dengan panjang 26 mm

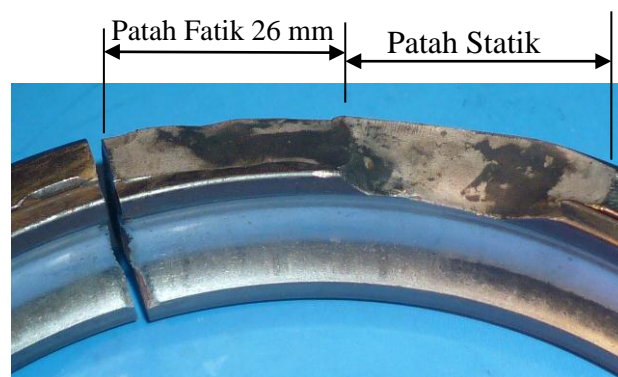
Gambar 4. Permukaan yang mengalami patah fatik

Pada gambar diatas dilihat dari sisi dalam ball bearing, tidak ditemukan adanya kerusakan pada landasan bola bala, tanda panah menunjukkan awal terjadinya patah fatik. Panjang patah fatik 26 mm

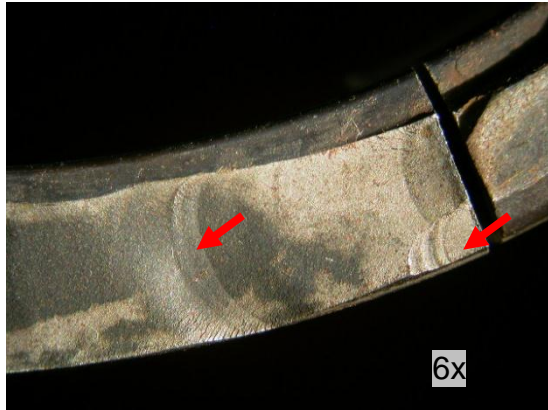
Gambar 6. Proses Penjalaran patah

Pada gambar diatas dengan pembesaran kamera 6X menunjukkan permukaan patahan samping landasan berupa patah fatik, terlihat penjalaran patah lelah berupa garis pantai (*beach mark*).

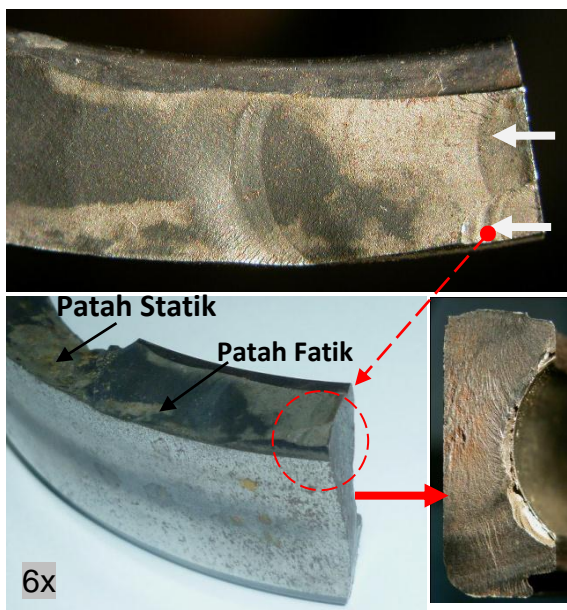
Gambar 5. Arah Patahan

Pada gambar diatas Bidang patah landasan ball bearing sejalan dengan permukaan patah lelah pada samping landasan. Permukaan patah melintang mempunyai bentuk patah rapuh  $\frac{3}{4}$  dari panjang landasan sisanya masih terdapat daerah patah lelah (lihat panah).

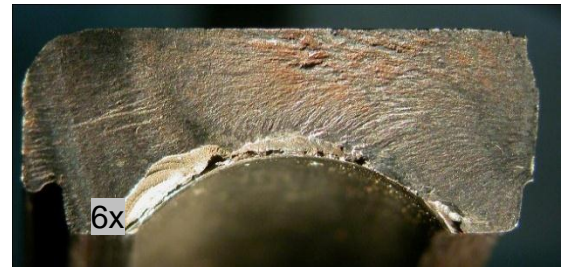
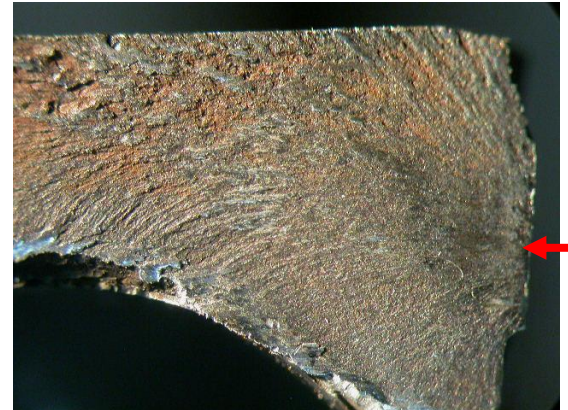
Gambar 7. Patah statik

Gambar diatas menunjukkan bentuk patah statik (mendadak) akibat beban tekan.

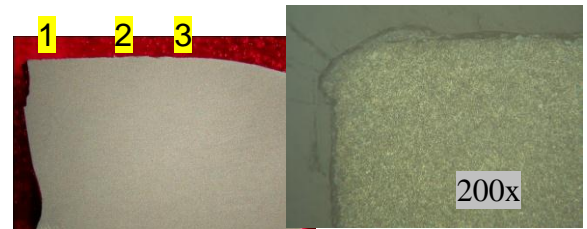
Gambar 8. Struktur Mikro awal patah

Gambar diatas Menunjukkan Struktur mikro lokasi1 (awal patah) berupa martensit dengan butir karbida chrom. Etsa: nital 3%

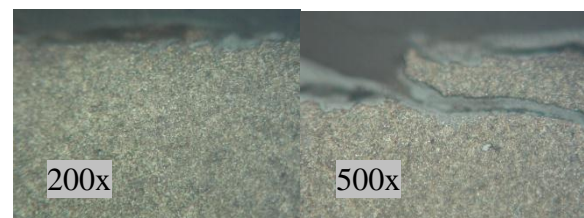
Gambar 9. Struktur Mikro daerah patah statik

Gambar diatas Struktur mikro daerah patah statik (lokasi 2 dan 3) berupa martensit dengan butir karbida chrome menyebar merata, tidak

ditemukan adanya retak atau cacat lainnya.  
Etsa: nital 3%

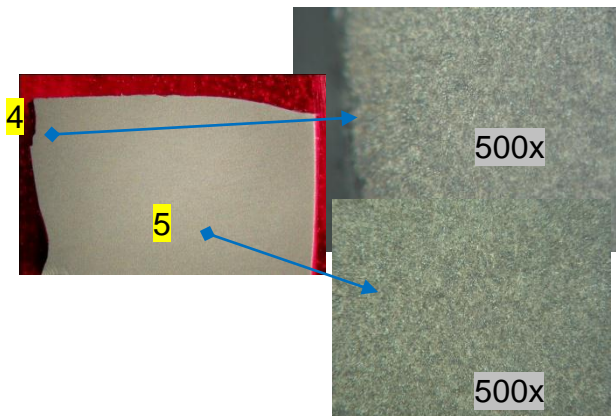
Gambar 10. Struktur Mikro awal patah

Gambar diatas menunjukkan Struktur mikro awal patah (daerah fatik lokasi 4) dan daerah tengah (lokasi 5) berupa martensit dengan butir karbida chrome menyebar merata, tidak ditemukan adanya retak atau cacat lainnya. Etsa: nital 3%.
